<p>BA GOB. BUENOS AIRES</p>	<p>MINISTERIO DE INFRAESTRUCTURA DIRECCION PROVINCIAL DE SANEAMIENTO Y OBRAS HIDRAULICAS</p>		<p>Serman & asociados s.a. CONSULTORA</p>	
	<p>ESTUDIO PLAN INTEGRAL Y PROYECTO OBRAS DE REGULACION Y SANEAMIENTO RIO LUJAN Partido de Campana, Chacabuco, Escobar, Exaltacion de La Cruz, Gral. Rodriguez, José C. Paz, Lujan, Malvinas Argentinas, Mercedes, Moreno, Pilar, San Andres de Giles, San Fernando, Suipacha y Tigre</p>	<p>Titulo: Areas ribereñas del río Luján inundadas según recurrencia. Situación con obras</p>	<p>Fecha: Agosto 2015</p> <p>Formato: A3</p>	<p>Escala graficar: 0 1,25 2,5 5 7,5 Km</p>
<p>Director Provincial: Ing. Mario GSCHAIDER</p>	<p>Director Técnico: Ing. José DI DOMÉNICO</p>	<p>Lamina: PMRL-CX11-M-006-RevA</p>		
<p>Inspector: Ing. Leonardo Mugetti</p>	<p>Representante Técnico: Ing. Mauro Campos</p>

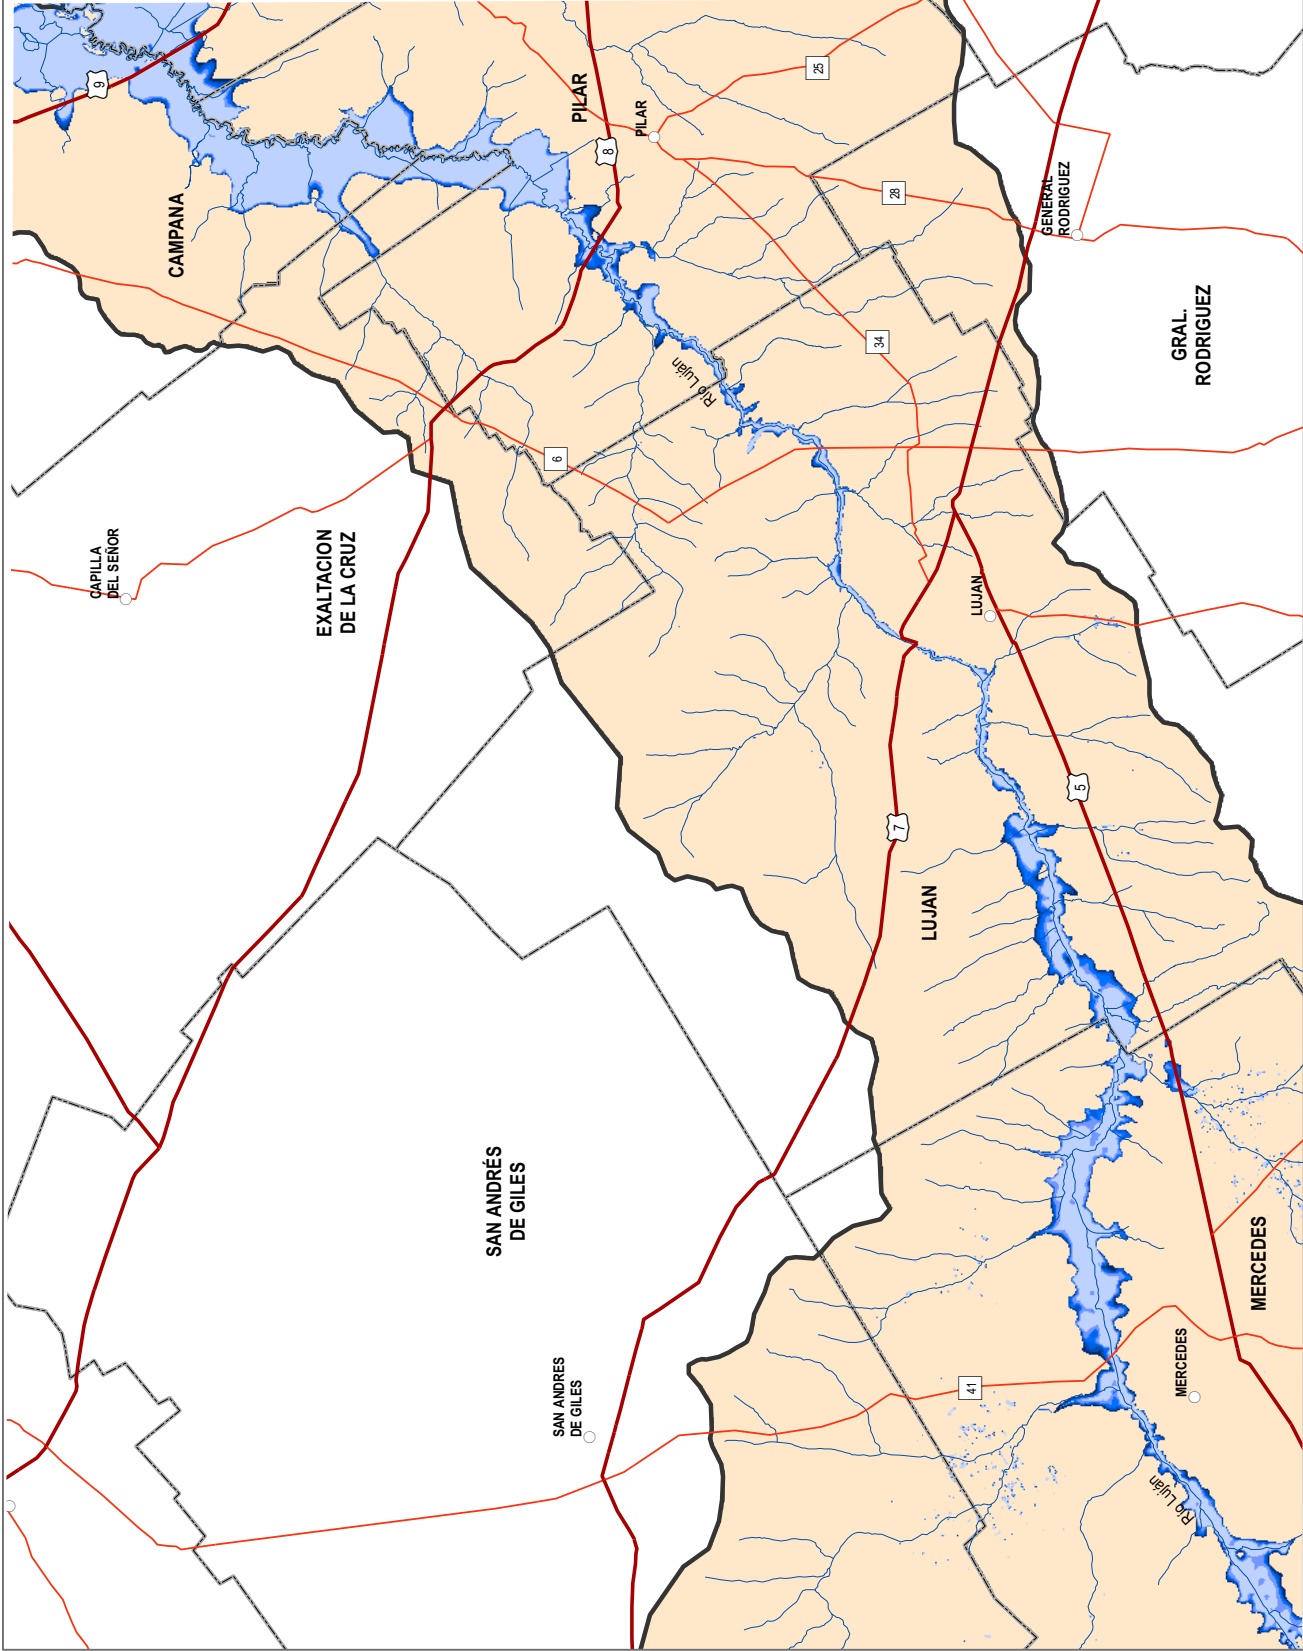
- Areas afectadas para una recurrencia de 2 años
- Areas afectadas para una recurrencia de 5 años
- Areas afectadas para una recurrencia de 10 años
- Areas afectadas para una recurrencia de 25 años
- Areas afectadas para una recurrencia de 50 años
- Areas afectadas para una recurrencia de 100 años
